Santa Maria della Carità  
Via San Felice  
Bologna

Relazione di restauro

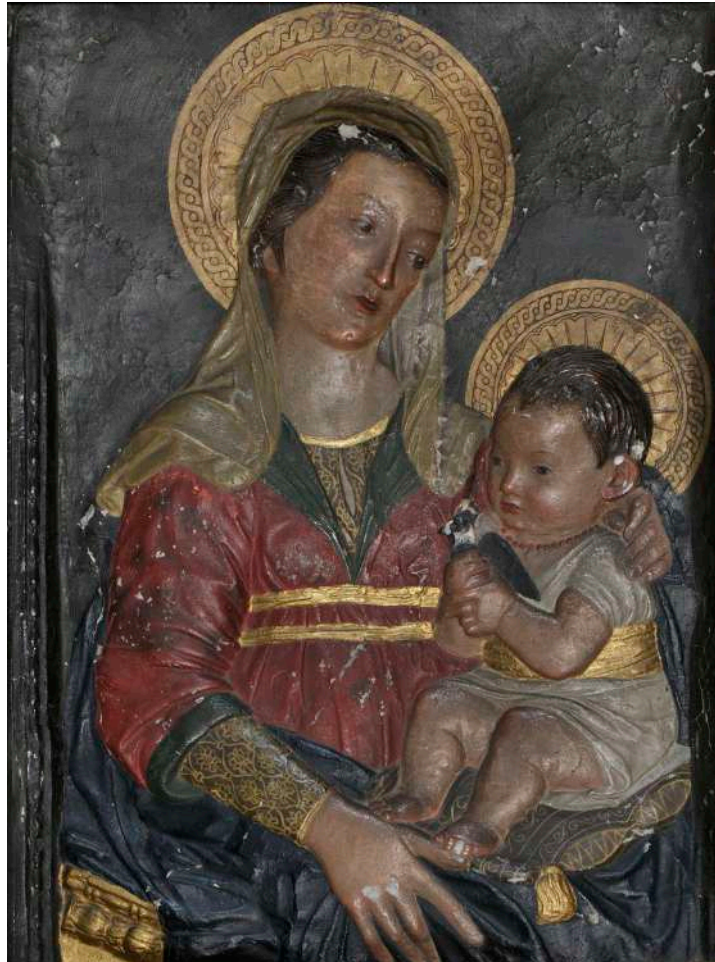
Il bassorilievo si trovava in un mediocre stato di conservazione. La pellicola pittorica presentava svariate lacune, alcune delle quali coinvolgevano anche il supporto in gesso. Tutta la superficie era coperta da sporco e polvere. In più punti il colore era cretato e sollevato, specie nel fondo scuro.

L'intervento ha previsto una prima pulitura per asportare polvere e sporco incoerente effettuato a tamponcino con un tensioattivo, risciacquato poi con ligroina. Successivamente si è asportato il vecchio film protettivo annerito con una miscela di metiletilchetone ed alcool isopropilico.

Successivamente la pellicola pittorica è stata consolidata con Primal a bassa percentuale fatto infiltrare a pennello o a siringa con ago sottile.

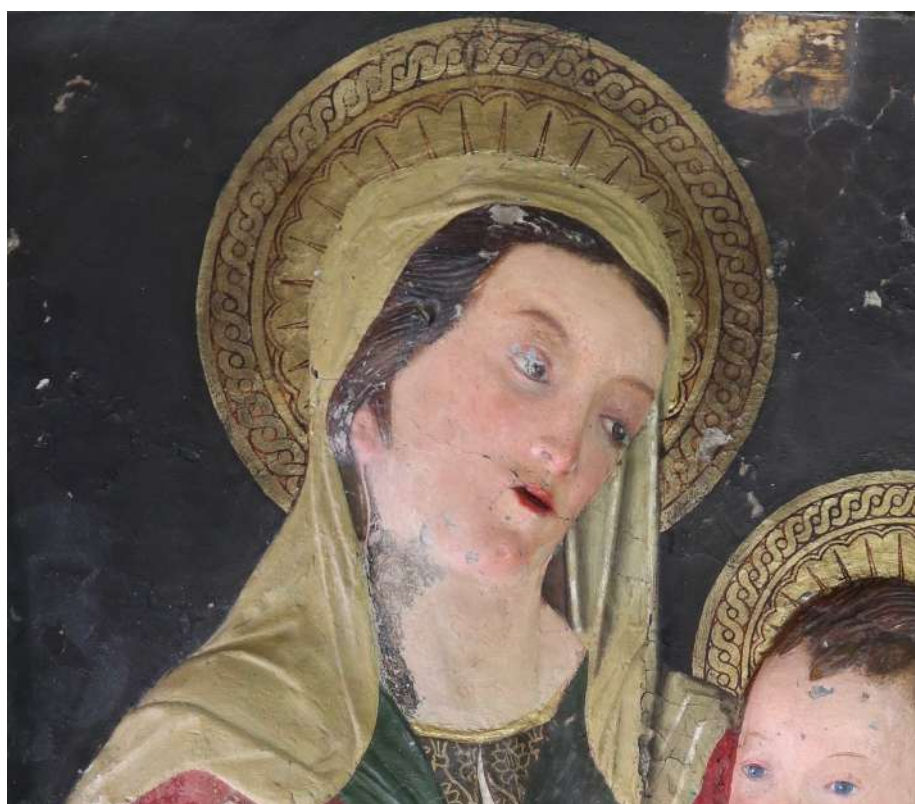
Successivamente sono stati fatti dei saggi per verificare la presenza di uno strato pittorico sottostante. Purtroppo sotto allo strato pittorico attuale (che risale ad un restauro documentato di metà Ottocento) ho trovato solamente tracce di un pigmento marrone scuro ma nessuna policromia che facesse supporre l'ipotesi di rimuovere quella attuale. Non essendo chiara la situazione cronologica e materica degli strati rilevati ho provveduto a far fare un'analisi su un campione prelevato dal gomito del Bambino che allego alla presente relazione dalla quale si evince che il bassorilievo è da datarsi dopo il 1770.
